【現庁舎の概要】

【現庁舎の課題】

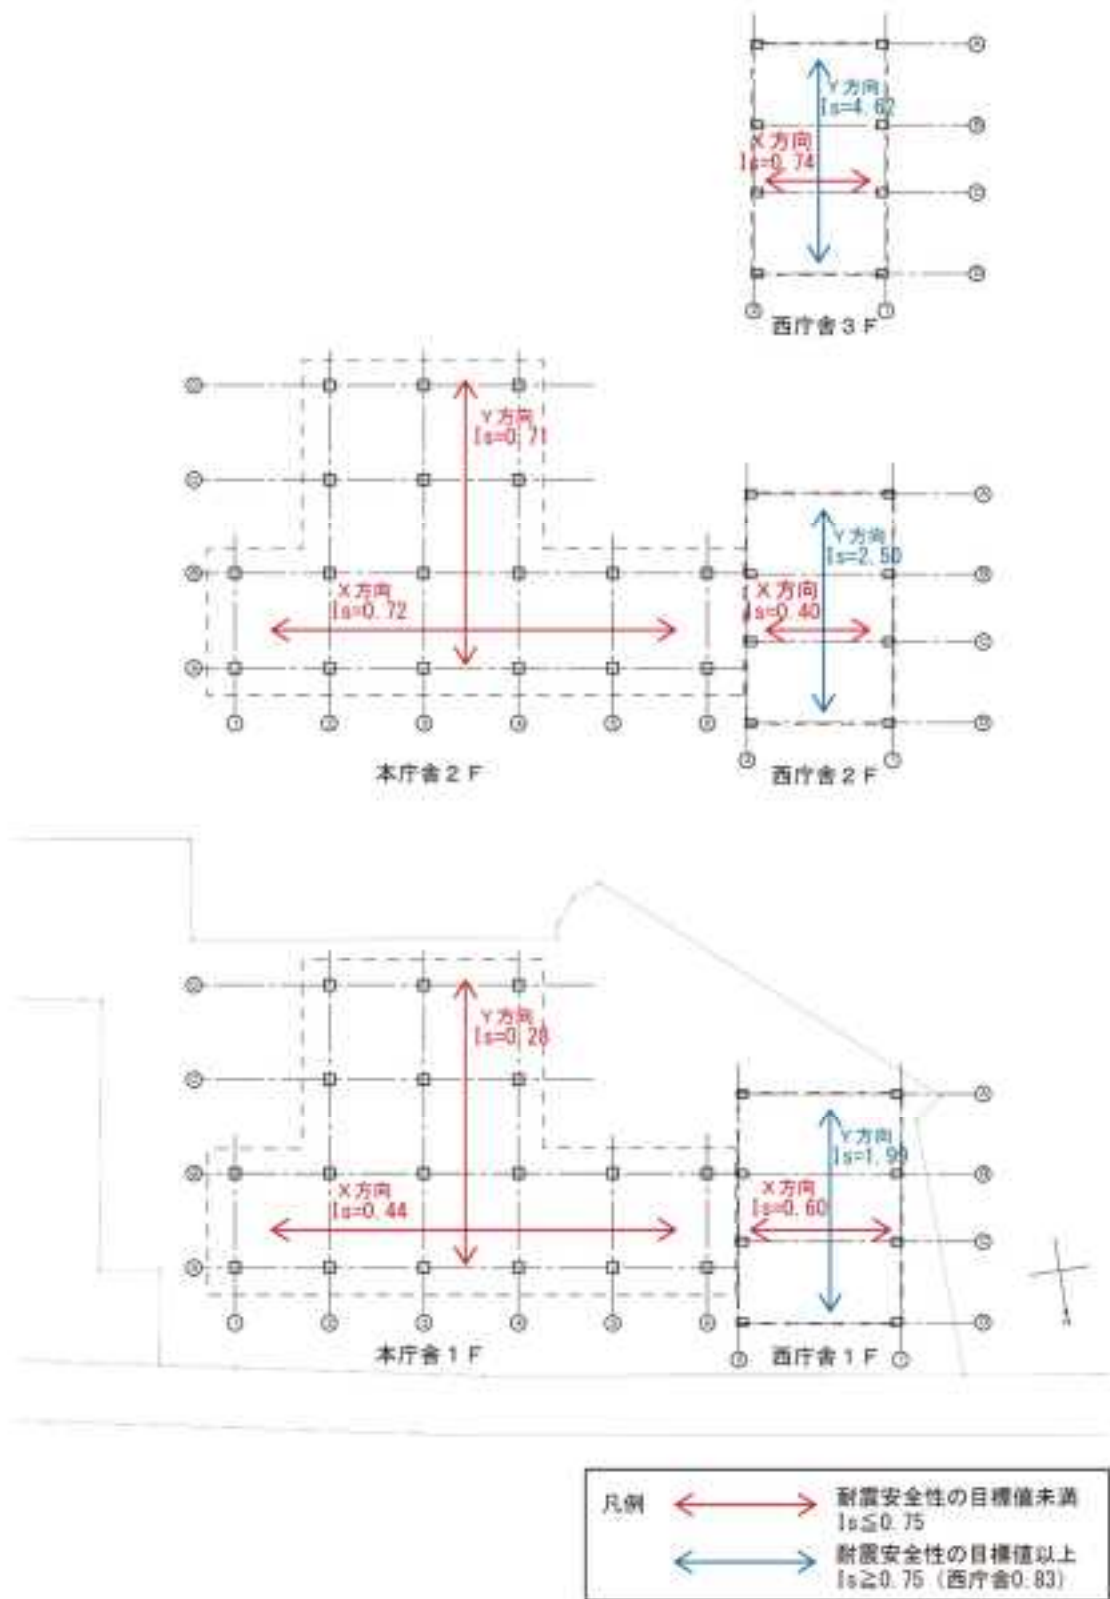
耐震診断結果

村役場庁舎（II 類）は一般の建物（III 類）に対して 1.25 倍の耐力が要求されるため I_s 値 0.75 以上（西庁舎はがけ地に該当するとして、1.10 倍の割増を考慮した 0.83 を採用）が必要である。本庁舎は各階の X、Y 方向で、西庁舎は各階の X 方向で目標値以下と判定された。本庁舎 1 階 X、Y 方向（ I_s 値 0.44、0.28）、西庁舎 2 階 X 方向（ I_s 値 0.4）は特に低く、本庁舎は「倒壊、又は崩壊する危険性が高い」、西庁舎は「倒壊、又は崩壊する危険性がある」と判定された。

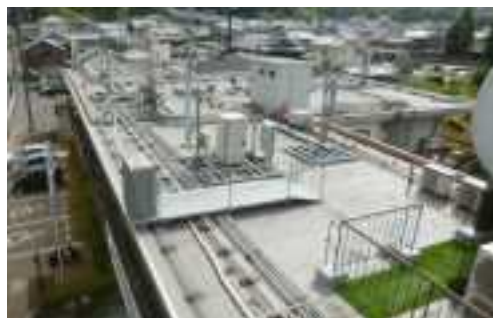
屋上に設備機器が多く見られる（本庁舎）

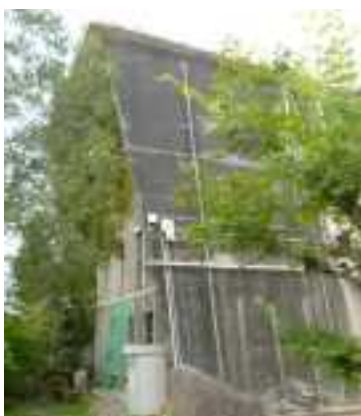
西庁舎は外壁の汚れが著しく美観を損ねている。外壁や屋上には通信設備や空調設備の改修・増設による機器や配管が露出しており、景観上の好ましくない状況である。

外壁の汚れが著しい（西庁舎）

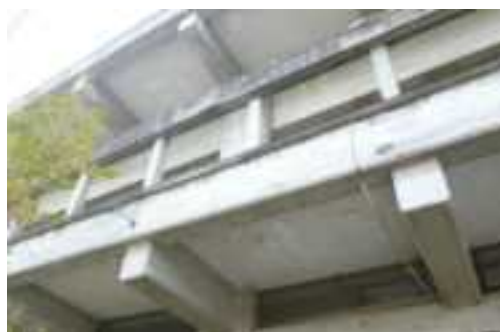
バルコニー手摺の破損（本庁舎）

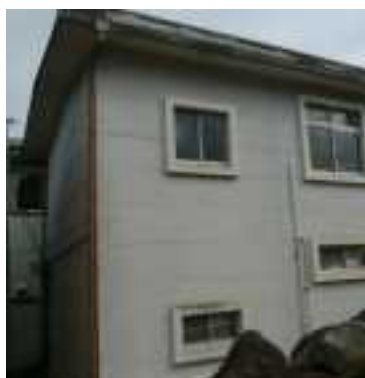
屋根の劣化が著しい別館1屋根

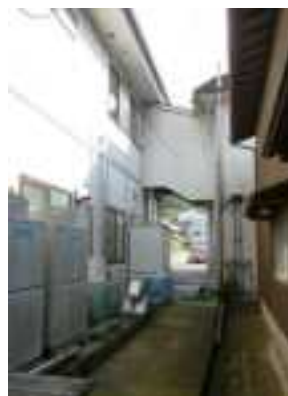
建物の足元は設備機器や倉庫が増設されている

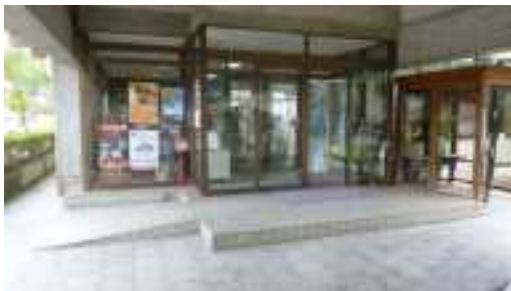
本庁舎玄関前のスロープ

部位		問題点
1	玄関前のスロープ	勾配は急である。（勾配 1/12 以上の基準に対して 1/10 程度）
		手摺がない。
		スロープ床の上端に視覚障害者への注意喚起ブロックがない。
2	玄関口（主たる出入口）	外側は自動ドアだが、内側は両開き扉であるため、車いす利用者には介助が必要。
3	廊下	段差がある。（西庁舎の会議室 C への経路）
4	階段	西庁舎は、バリアフリー条例で原則禁止されている回り階段が設置されている。
		床に視覚障害者への注意喚起ブロックがない。
		議場傍聴席へ通じる外階段の蹴上が高く、18cm 以上ある。
5	エレベーター	なし。（西庁舎に段差解消機が設置されているが、利用者から「安心して使いにくい」と言われている。）
6	トイレ	車いす利用者が使用できるトイレがない。
		1 階以外に女性用トイレがない。
		オストメイト対応トイレ、おむつ替え台・授乳室が設置されていない。
		出入り口有効巾、トイレに至る通路幅員が狭い。

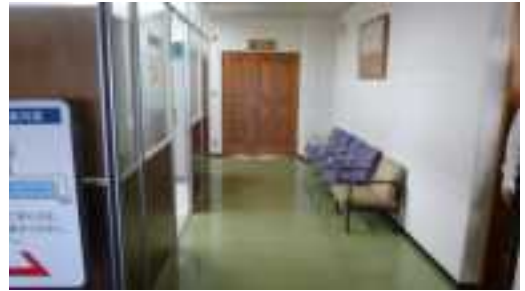
村民利用度の高い窓口部分は一部を除いて待ち合いスペースがなく、幅の狭い廊下に待ち合い席が設置されているため、通り抜けがしづらくなっている。相談室や会議室等も慢性的に不足しており、狭隘化によって来庁する村民・職員の双方に支障が生じている。

待ち合いスペースがない（本庁舎2階）

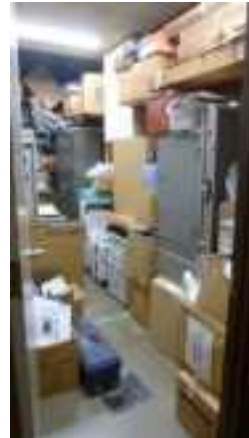
収納スペースの不足

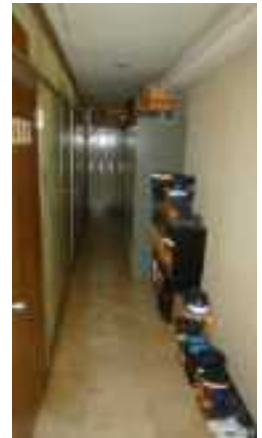
ロッカースペースが足りないため、廊下にロッカーが置かれ通行に支障が生じている。本庁舎の倉庫に納まりきれない書類等は、別施設を含め空きスペースに分散して保管されている。

書類棚やロッカーが室から廊下に溢れている

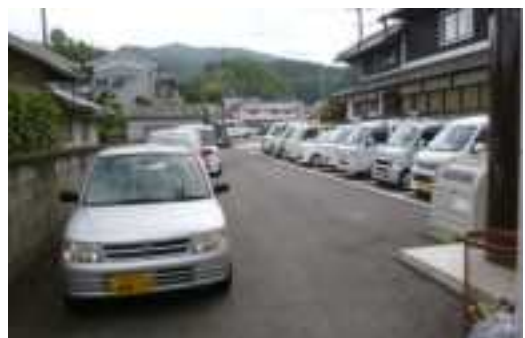
敷地自体が狭いため、隣地の民家と軒を接するような関係で庁舎が建っており、その隙間には屋外設備機器や倉庫が置かれている。駐車場は、本庁舎敷地に利用者用5台分、公用車用11台分のみ駐車可能で、その他は借地を使用している。

駐車場の不足

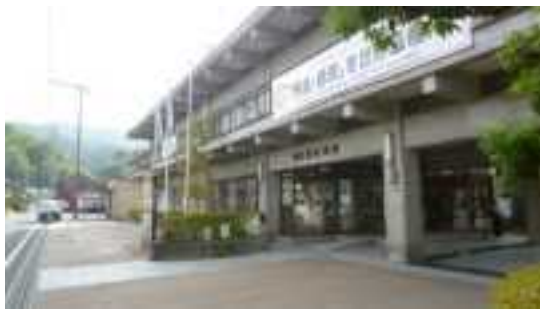
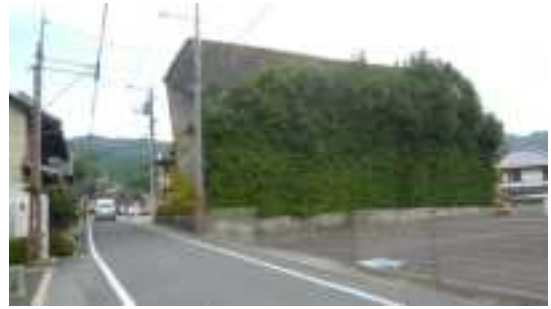
フラットな屋根の形態、コンクリート打ち放しの外壁仕上げ、バルコニー、階数（西庁舎は3階建て）は、現在の明日香村景観条例（平成 23 年）の基準に適合していない。
