# 明日香村 文化財調査研究紀要

－ 創刊号 －

# 飛鳥地域における空間利用形態についての一試論

## 欽明天皇橿隈坂合陵・陪冢 カナヅカ古墳の覚書

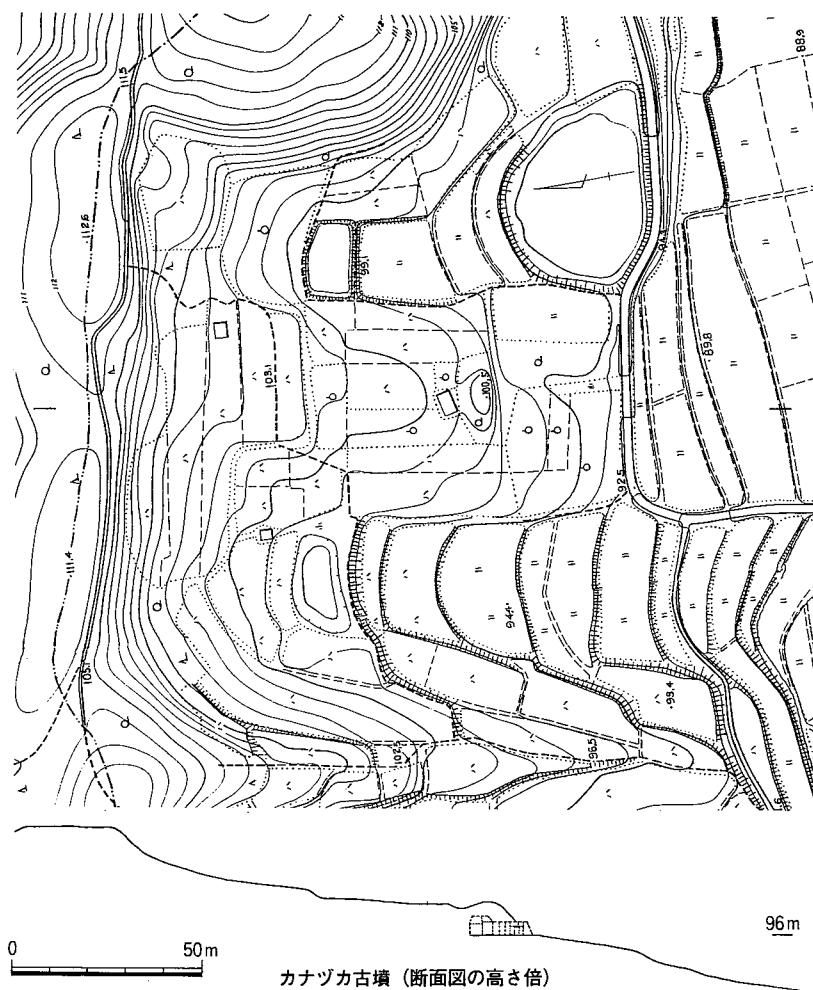
第12図 石室基底面と前面テラス同一面の古墳

他に尾根を利用して造られている例としては舞谷古墳群（堀田他1994）が挙げられる。舞谷古墳群は5基からなるもので各尾根に1基ずつ築かれている。墳丘の前面には東西13m、南北12mの前庭部が造られている（堀田1994）。

塚平古墳は丘陵の南側斜面を造成して墳丘を築いている。そして石室基底面と同じレベルで墳丘前面に南北6m、東西約20mのテラス面を有している。南側には更に南北幅2mほどの段

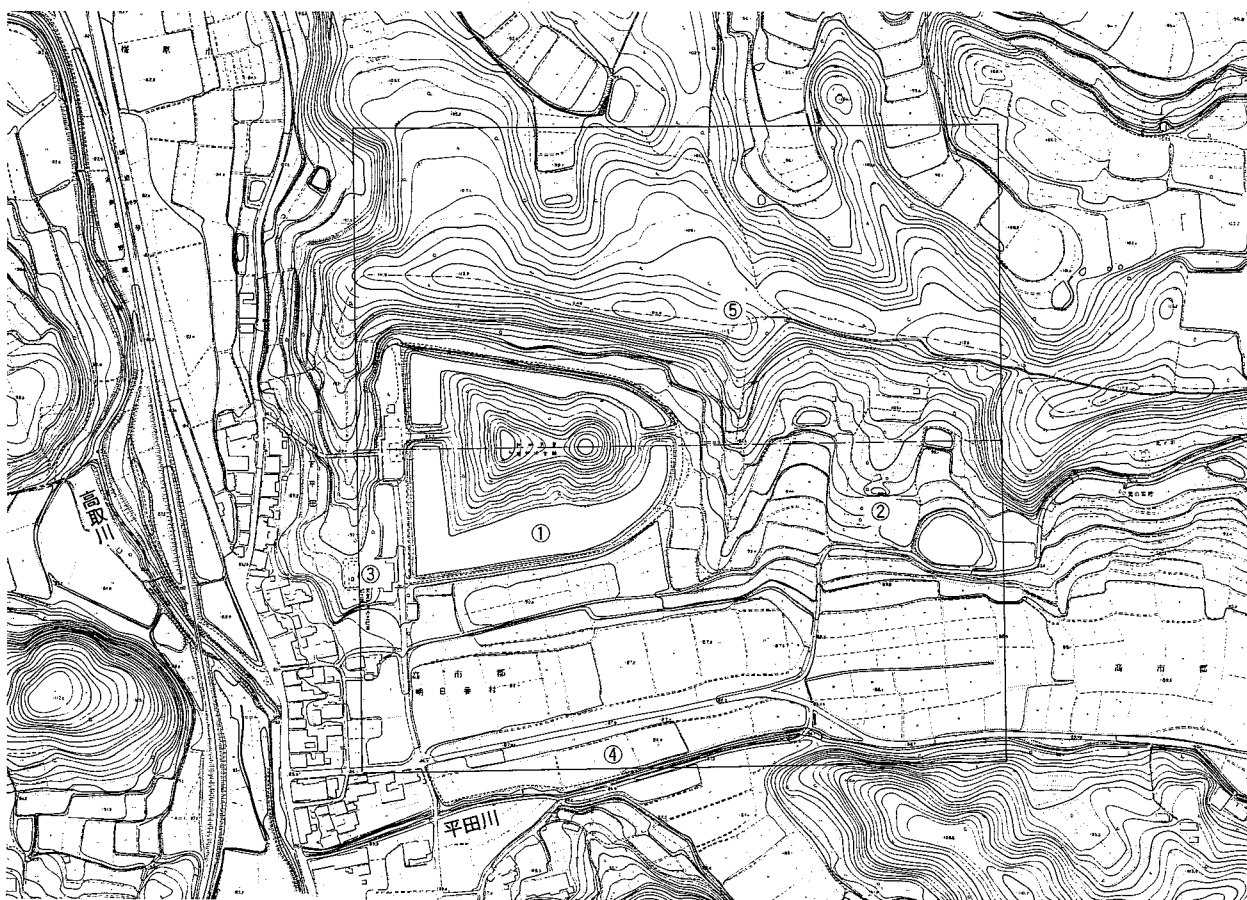
第16図 欽明天皇檜隈坂合陵兆域想定図(1/5000)

①梅山古墳 ②カナヅカ古墳 ③吉備姫王墓 ④平田キタガワ遺跡 ⑤キヨヅカ古墳

とあり、兆域は東西四町、南北四町と記されている。東西南北四町という一辺424m四方の範囲となり、かなり広い範囲であることがわかる。天武・持統天皇陵の兆域をみても東西五町・南北四町で墳丘部分よりもはるかに広い範囲であり、兆域は陵墓だけではなくその周辺も含めた範囲であることがわかる。また兆域内には陵墓と同時期の付属施設の存在(泉森1991)が考えられるなど陵墓周辺に陵墓とそれに関連した施設の存在が想定でき、それらを含めた範囲が兆域の範囲と考えることができる。

欽明天皇陵の場合、南北範囲の四町分をどこまで考えるかであるが梅山古墳の主軸を中心として各2町分の範囲と考えると南端は平田川付近となる。この平田川の南側には南東から伸びる尾根(小字オオクズレ)がありその北側斜面をみると直線的な所が15m以上にわたって確
