明日香村埋蔵文化財展示室

## 坂田寺の最近の調査

## 特別史跡 高松塚古墳の発掘調査①

## 特別史跡 高松塚古墳の発掘調査②

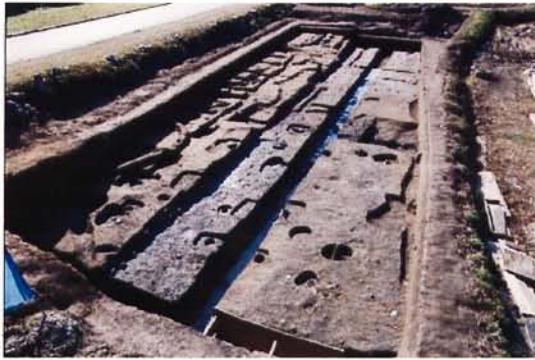
掘立柱建物・塀

今回の調査で検出した遺構には掘立柱建物や塀、石組溝があります。建物などは調査区の東より、つまり寺の入口近くに集中していました。石組溝は石の多くが抜かれているものの、伽藍の方位と一致しています。さらに、今回は造成途中で炭の入った溝がある

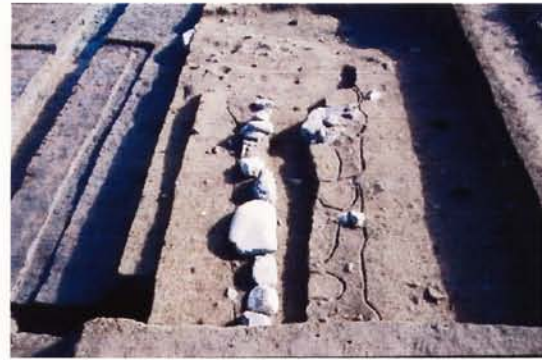
石組溝

かは、未だ、北面大垣が明確でないために、言及できませんが、石組溝が伽藍方位と一致することからみても、寺域内あるいは寺域に隣接した場所であることは間違いのないと思われます。

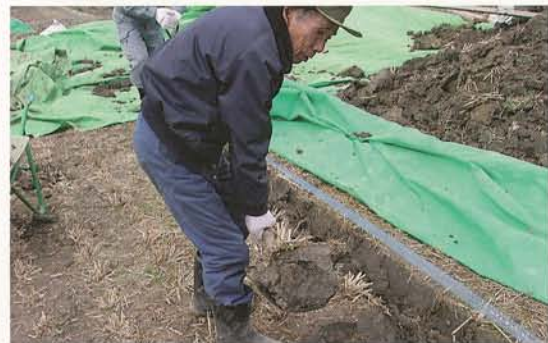
最初に掘り下げるのは、現代の土です。田んぼの土であったり、家が建てられていた造成土であったりします。これらは、スコップで大きく深く掘ることができません。今あるスコップの原型は、日本では弥生時代の鋤にあります。弥生時代以来その形は変わっていません。

図版① 最初はスコップで掘ります

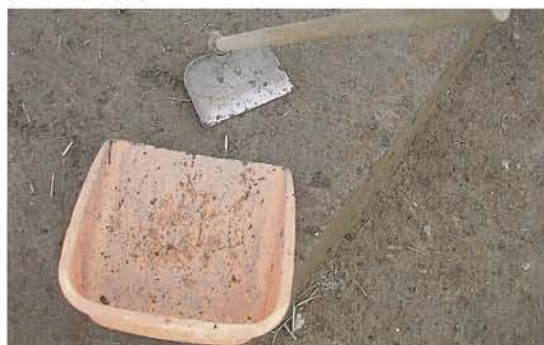
躍します。遺構のみつかる面を探すために、少しずつ、まるで薄皮を剥ぐように土の表面を削っていきます。数センチ削っては遺構があるかどうか確認し、見当たらなければ、さらに数センチ削るといった作業を繰り返します。発掘調査とは非常に根気のいる作業なのです。また、掘り下げた調査区の壁は、土層を観察するための重要な情報をもたらしてくれます。これらの壁の観察をするために、同じくテガリで少しずつ壁をきれいに削ります。これら掘削された土は、テミにまとめて入れて、一輪車にのせ、土置き場まで運びます。

図版② ジョレン・テミ

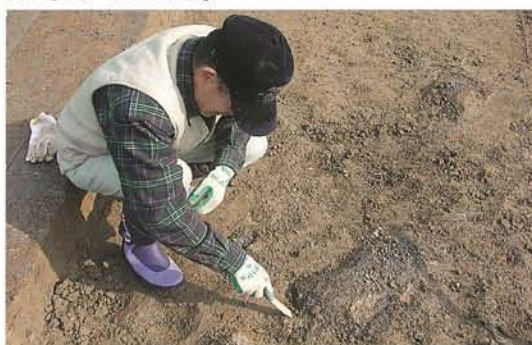
遺構がみつかったら、その状況を記録するために、写真撮影を行ったり、平面図を作成したりします。この作業が終わったら、遺構を掘削します。遺構には、その性格によって様々な形があります。小さな柱穴を掘る際や、遺物がたくさん出土する溝などの中に堆積している土を掘るのには、大きな道具を使うことができません。そんな場合、手スコや時には、竹製のヘラ、クシ（竹ベラ、竹グシ）などを使うことがあります。特に遺物はデリケートで、壊れやすいものが多いため、慎重

図版③ 石組溝を竹ベラで掘る

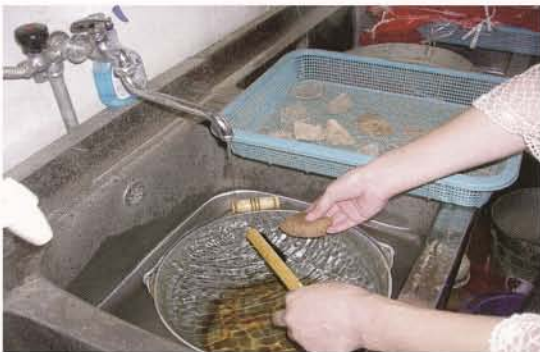
図版① 洗浄作業

出土した遺物は、まず洗浄されます。

土器などのモノは水道水などで洗うことができます。モノによっては、アルコールや空気洗浄などがなされることもあります。

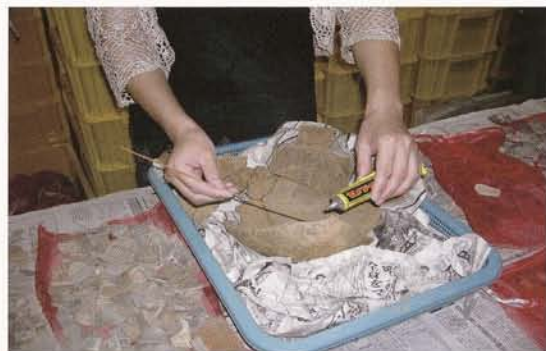
図版② 接合作業

ネーミングが済んだら次は接合作業です。土器の形を思い浮かべながら、破片同士をつけて、元の形に組み立てていきます。上手に組み立てるコツは、似たような色や形の破片をグループ分けしておくことです。また、同じ場所から出土した破片も接合する可能性が高くなります。

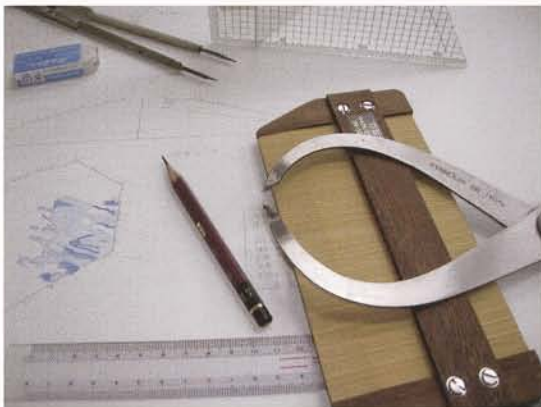
実測作業とは、ものの形や大きさ、特徴などを正確に計測し、図化する作業です。実測された図面は、実測図と呼ばれます。例えば、土器の実測図は、左半分に表面の形、大きさ、特徴を記し、右半分に内面の特徴、器の厚さなどが記されます。私たちは、実測図をみて、そのモノの特徴を把握します。

図版③ 実測作業

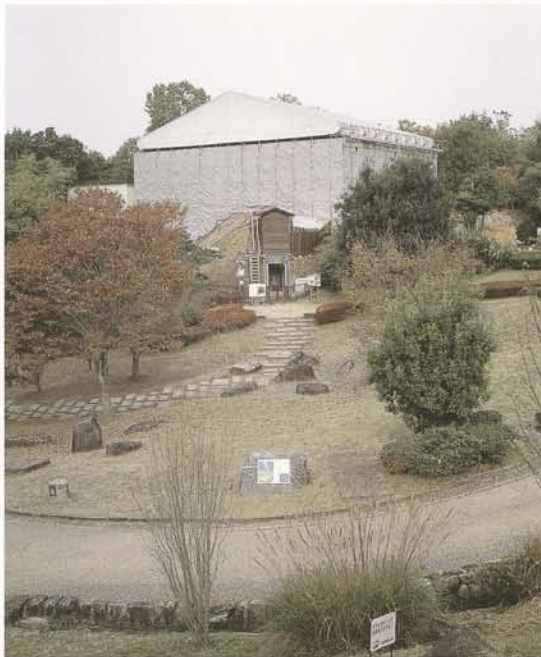
図版① 高松塚古墳

高松塚古墳は**版築**によって築かれています。おおきくみると上から赤褐色系・黄褐色系の上位版築、さらにこれよりも2倍ちかい強度をもつ白色版築によって築かれています。石室はこの白色版築によってパックされていました。これら版築を行うにあたって、その層理面で、**ムシロ目の痕跡**と**搗棒の痕跡**を確認しました。版築を土饅頭状に築くため、ムシロ目の編物を敷き、径4cmの棒で搗き固めていたことがわかりました。同時にその作業単位や手順についても解明できました。

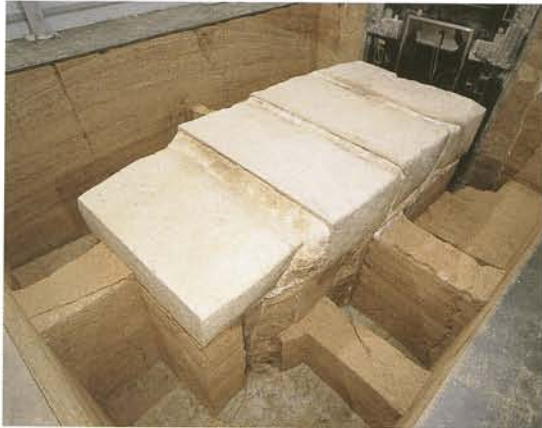
石室が露出すると、**石室石材**の大きさや厚みに様々なものが使用されている

こともわかりました。例えば、天井石は4枚で構成されていますが、北端の石材だけが小さく薄いものが使用されていました。その理由は明らかではありませんが、設計ミスや発注ミスなどが考えられます。

図版② 高松塚古墳 石室

石室の石材同士は互いに**合欠き**と呼ばれる加工が施されており、隣接する石材と石材がしっかりとかみ合うようになっていました。そして、石材間の目地の部分には、**漆喰**を塗り込み、隙間を埋めています。

石室石材の構築は版築の築成と同時に行っていました。この構築時に、石材を移動させるための**テコ穴**が見つっています。特に、天井石と北壁石・閉塞石には丁寧な加工が施されており、石材移動の方法も推定されました。この中でも閉塞石は側面下面に東西1個ずつの他に、正面の下面には5個も並んでいました。閉塞石は石室構築時に一旦塞ぎ、これを開口して漆喰・壁画を描き、納棺した後に封鎖します。正面のテコ穴は閉塞石の開閉に利用されたものと推定されます。

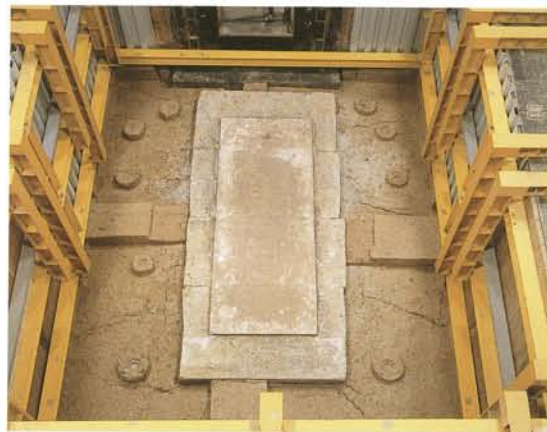
床石を検出し、その周囲を精査すると、径8cm程度の小穴を数基見つけました。これは杭を打ち込んだもので、床石に対して東西に対となって並んでいることから、床石の高さを揃えるための**水準杭**と考えられます。

図版③ 水準杭

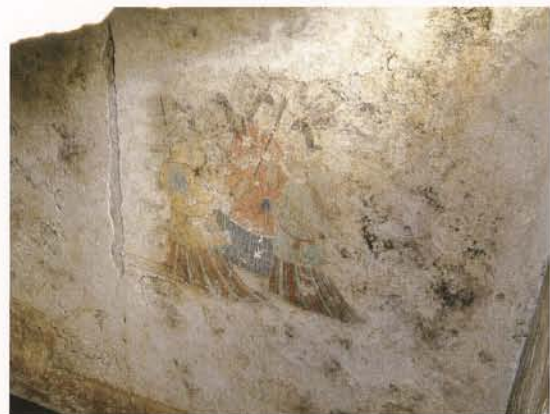
石室の隙間には、カビが大量に蔓延っており、さらに石材裏側の版築土との間の隙間も真っ黒になっていました。つまり一度繁殖したカビやムシは、石室内を除菌をしても、石材の隙間や裏側に隠れていたと考えられます。これを裏付けるように、石室の隙間などでムシを発見しています。

図版① 西壁女子群像

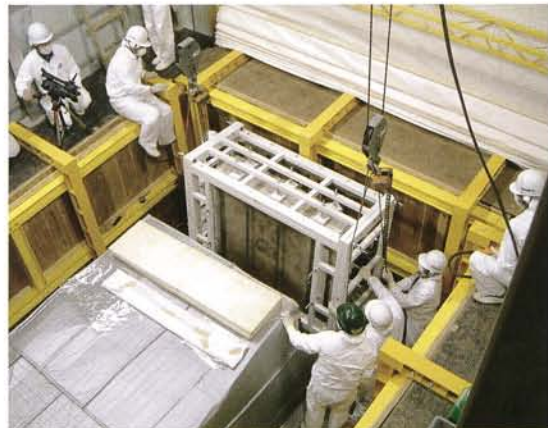
石室の解体は治具と呼ばれる特殊なクレーンを使用して、石材を持ち上げました。石材はそれぞれが寸法・形状・大きさ・重さ、さらに亀裂の状態が異なります。そのためそれぞれの石材に合わせた治具が開発されました。基本的に石材を挟み持ち上げるのですが、飛鳥美人を描いている西壁女子群像は白虎の石材と密着しており、そのままでは治具で掴むことができません。そこで考案され

図版② 石室解体

たのが、石材を少し持ち上げ、石の下に細い棒をたくさん並べ、コクの代わりにして手前にずらす方法です。この方法は古墳を築造する時にも使われていた方法で、まさに、最新技術と古代の工法を合わせながら解体作業が進んでいったのです。
